# グリーンレーザ・Navigator の河床点の精度検証 ～ IMU 補正付 VRS の河床点との比較 ～

2025 年 4 月 技術部レポート

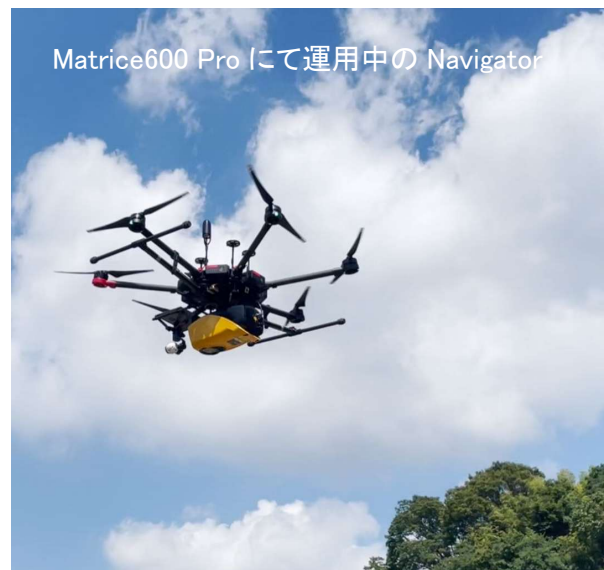
UAV搭載型グリーンレーザ Navigator の性能は、YellowScan 社公表カタログでは以下の通り。運用実績のある DJI 社 Matrice600 Pro に搭載する。

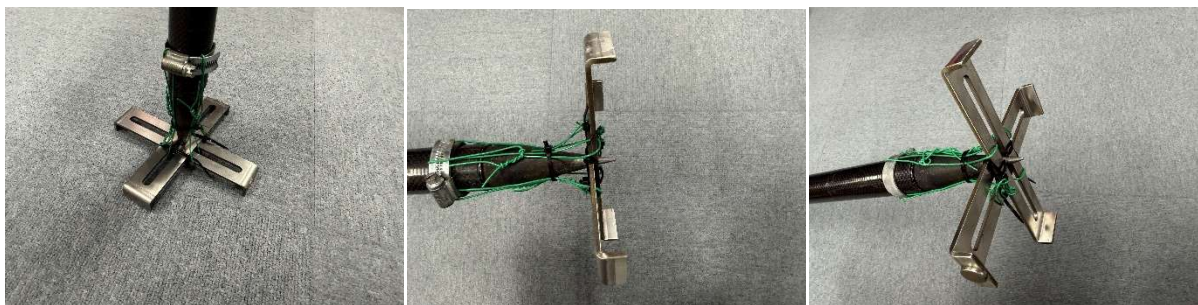
なお、R12i の計測中にアンテナが地下に沈み込まないように、石突に簡易的な「かんじき」を装着した。

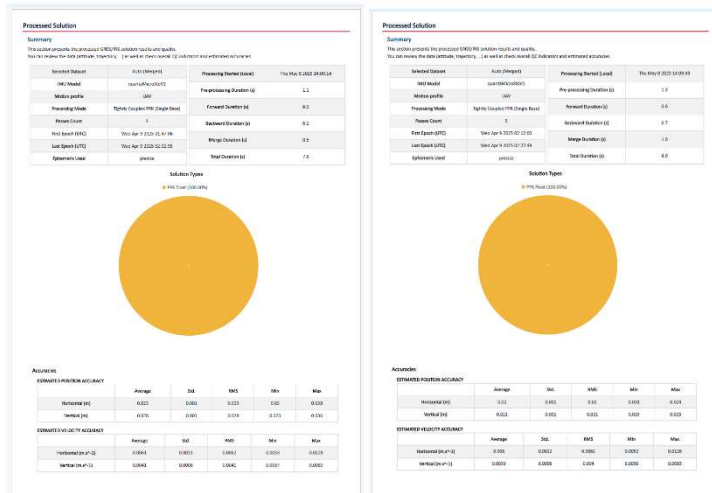
Qinertiaでの解析結果グラフ。2フライトとも100%フロート解となった。

午後のフライトは中断されてしまったため、午前中の 2 フライトのみを採用することに決定。CloudStation+Qinertia で GNSS/IMU 最適軌跡解析処理を実施したところ、2 フライトとも全時間帯でフィックス解が得られず、フロート解となった。利用する電子基準点を切替えて再処理しても結果は同じであったため、このままフロート解を受け入れて、作業を進めた。

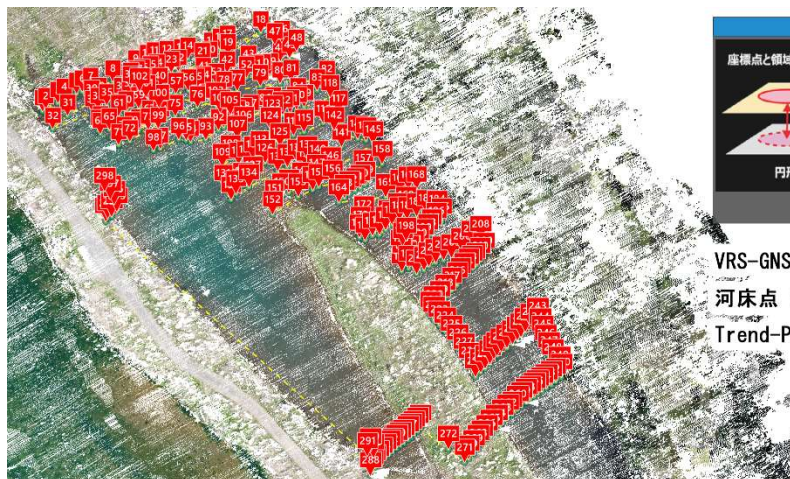
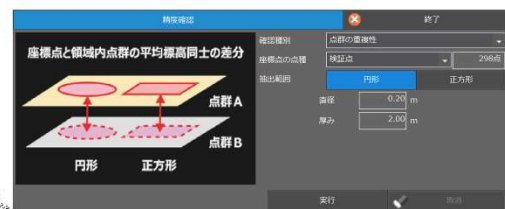
VRS-GNSS計測点の各点ごとに、半径10cm以内の河床点（あるいはグラウンド点）の平均Zを集計。  
Trend-Pointの精度確認ツールを使用した。

R12i による VRS-GNSS 計測点の各点 (No. 1~No. 298) の XY 座標を中心に、半径 10cm 以内に存在する Navigator のグラウンドもしくは河床クラスに分類されている点群の平均 Z 値を求め、VRS-GNSS 計測点との Z 値との較差を求める方法で、精度検証を行った。
