「ドローンによる構造物点検技術の推進」
における設備導入後のテスト・結果報告

株式会社エアロ・フォト・センター

2026年2月

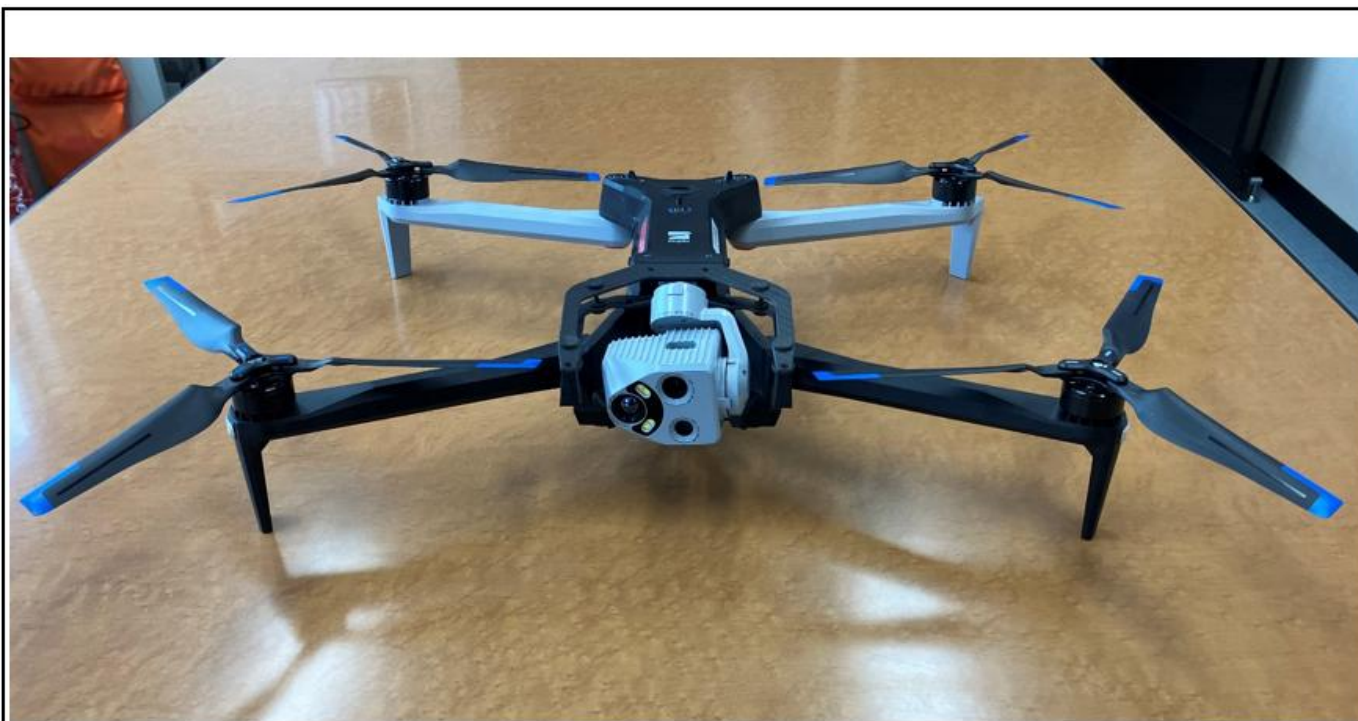
② SkydioX10の基本性能

SkydioX10 基礎スペック

プロペラ数	4枚	最大飛行時間(ホバリング状態)	35分
機体重量(バッテリー含)	2.11kg	最大水平速度	20m/s
サイズ(折り畳み時)	35.0 × 16.5 × 11.9cm	運用限界高度	4500m
サイズ(運用時)	78.9 × 65.0 × 14.4cm	最大風圧抵抗	12.8m/s未満
積載可能重量	2.49kg	電波到達距離	12km

機体全面に搭載した6つのナビゲーションカメラを使用した
ビジュアルSLAM技術により周囲の物体を認識し飛行しながら
リアルタイムで周囲の3Dマップを作成するため、
細かな構造物を自動で避けながら撮影に最適なルートで飛行できます。

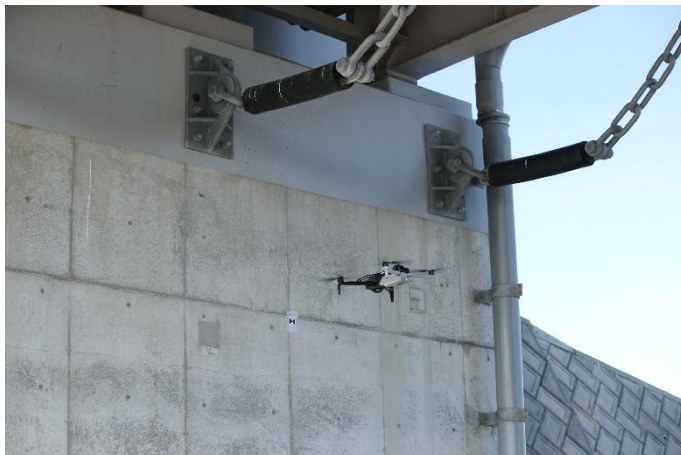
壁面にターゲットを張りTSで中心座標を取得。
三次元モデル・オルソ画像の精度検証に利用した。

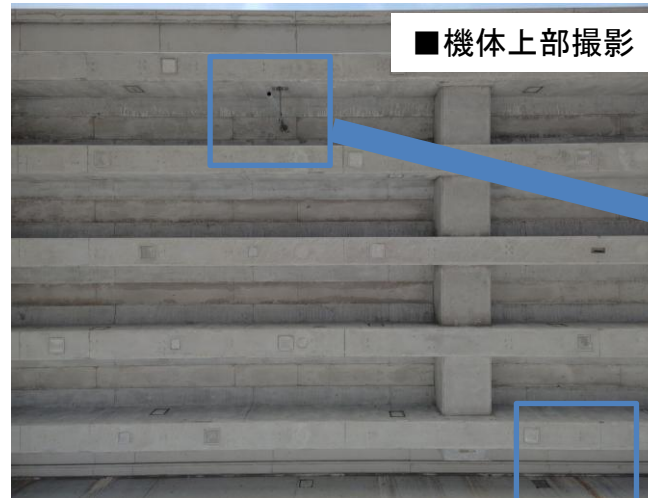
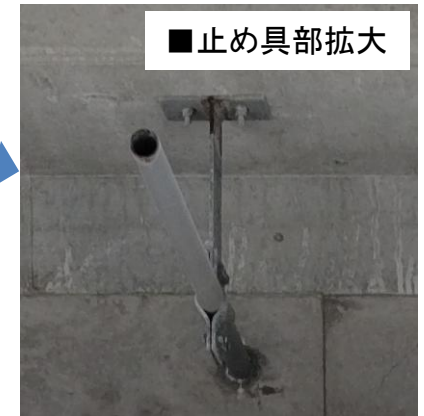
②撮影画像の精度検証

■画像上で0.2mmのひび割れを確認できる。

■機体直上方向の写真が撮影できるため全方向の撮影が可能。(従来機では不可能)

→対象との距離1.8mでの撮影で、0.2mmのひび割れを確認することができた。

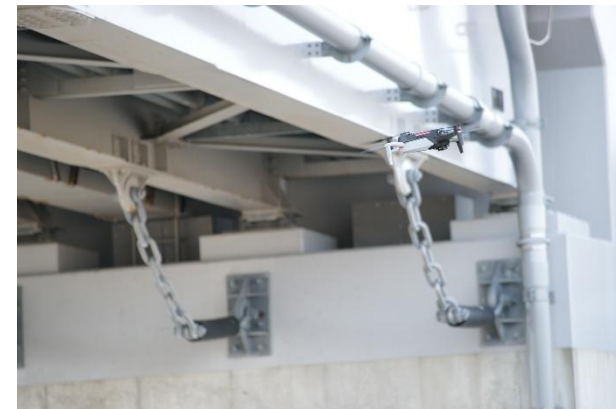
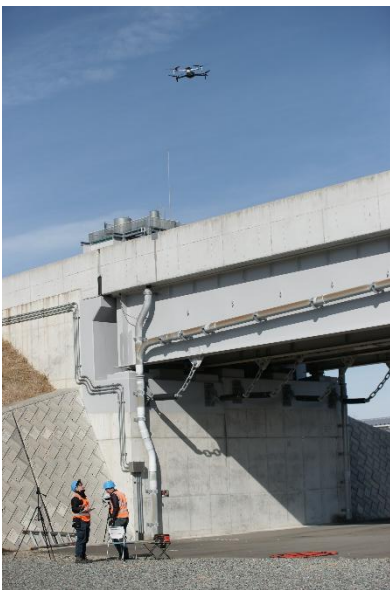
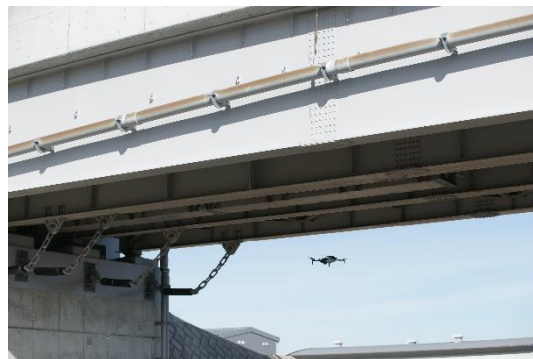
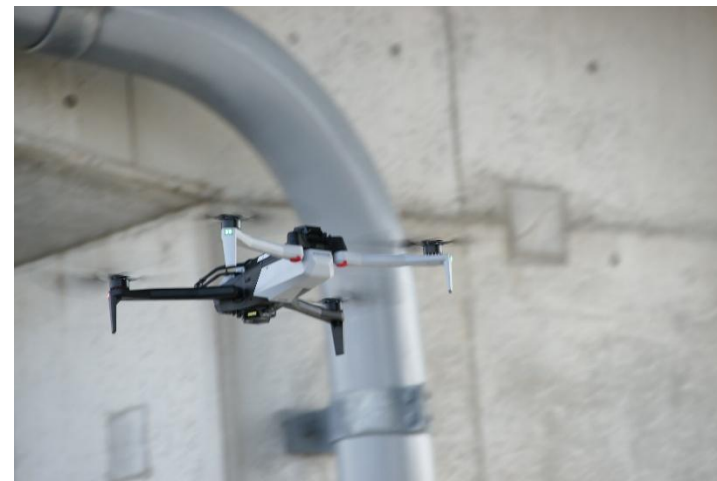
③3DScan機能の検証 （※3DScan機能= 高精細三次元データの作成に必要な画像撮影を、SkydioX10が自律飛行により行う機能）

福島ロボットテストフィールド内にある試験用橋梁を対象とし、三次元モデルを作成する。
対象物を認識した後はドローンが自動で飛行し、対象物を漏れなく撮影する。

→自律飛行による撮影を確認し、撮影漏れのない事が確認できた。

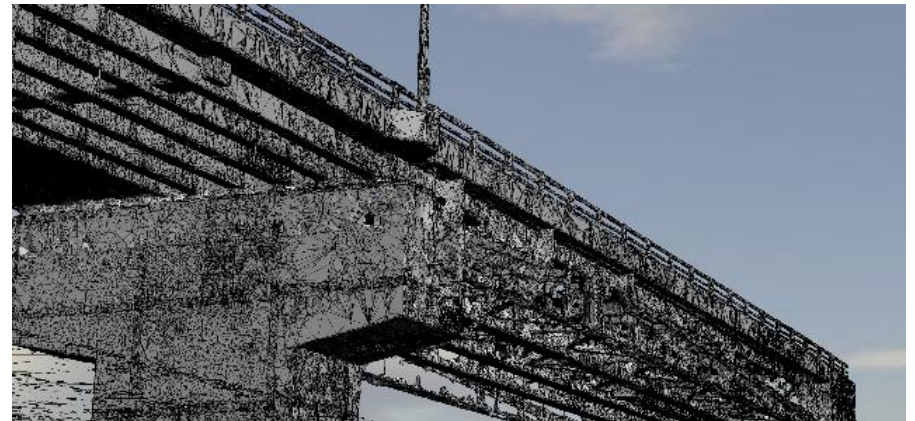
防護柵形状が三次元データ化されている様子(ワイヤフレーム表示)

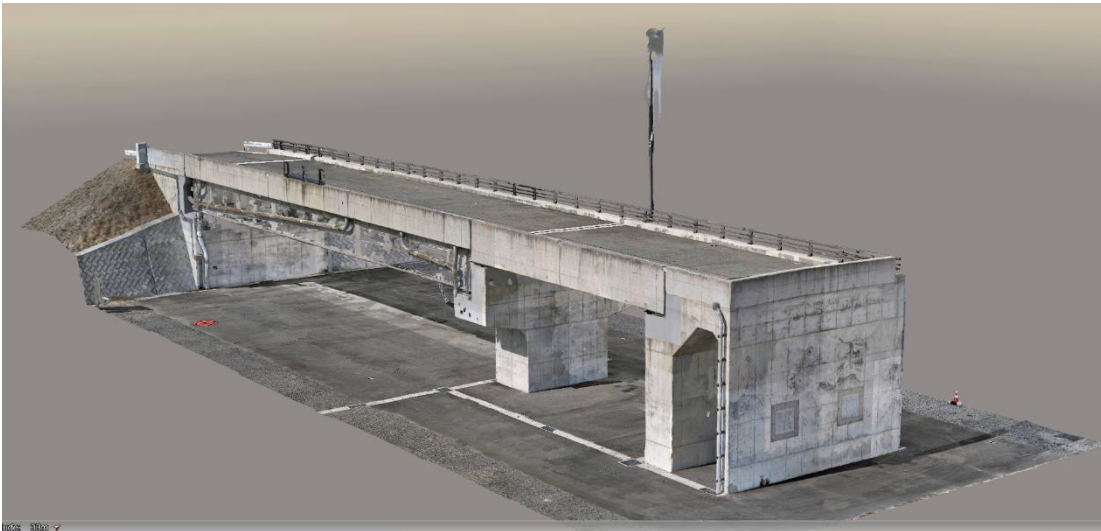
撮影画像からiTwin Capture Modelerで三次元データを作成して検査したところ、ほぼ全ての箇所で十分な重複撮影が成されており、不備の無い三次元データが作成されることが確認できた。

連続した撮影画像から作成された三次元データ

➡ 十分な重複撮影が漏れなく実施できており、iTwinCaptureModelerで作成された高精細三次元データに不備がない事を確認した。

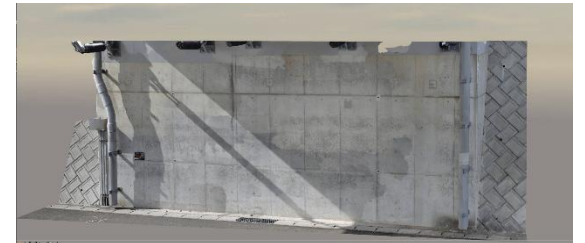
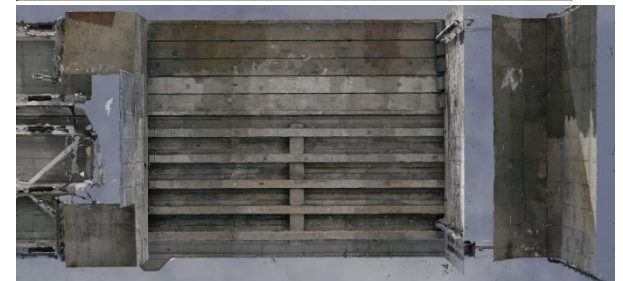
上部工の裏面も漏れなく3D化できている

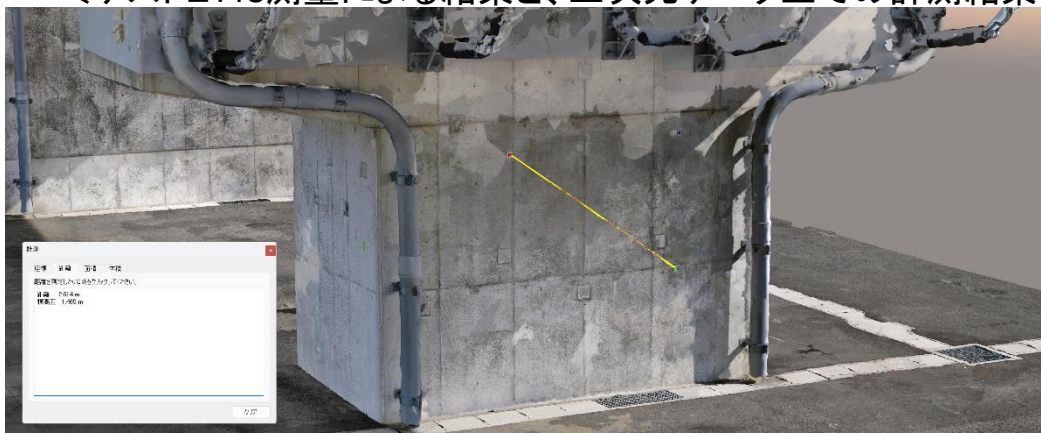
マーカートの No.5 と No.7 間の距離 = 2.613m

対象の2点	TS測量による点間距離	高精細三次元データ上での距離	比較差分	合否
マーカ―の No.5 と No.7	2.602 m	2.613 m	1.1 cm	合
マーカ―の No.2 と No.4	5.660 m	5.672 m	1.2 cm	合
マーカ―の No.8 と No.12	12.491 m	12.481 m	-1.0 cm	合
構造物カドの A008 と A009	32.476 m	32.462 m	-1.4 cm	合

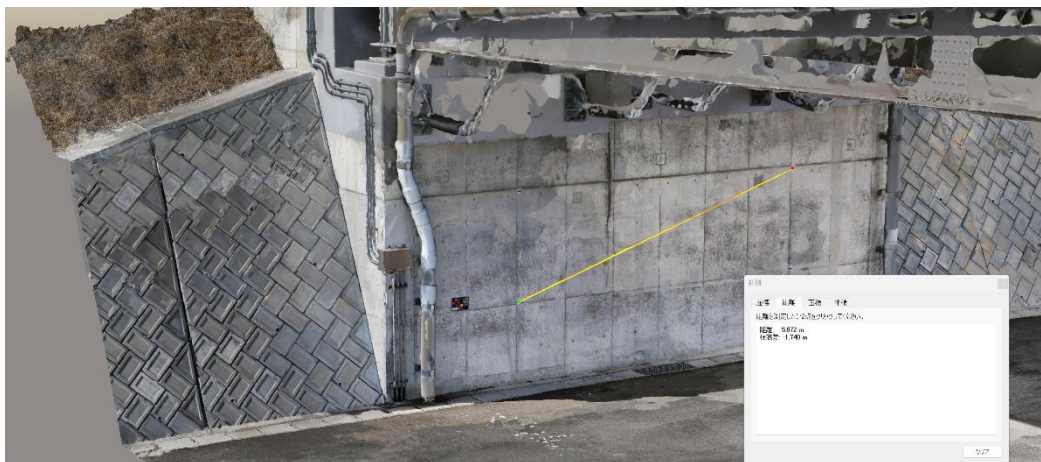
マーカートの No.2 と No.4 間の距離 = 5.672m

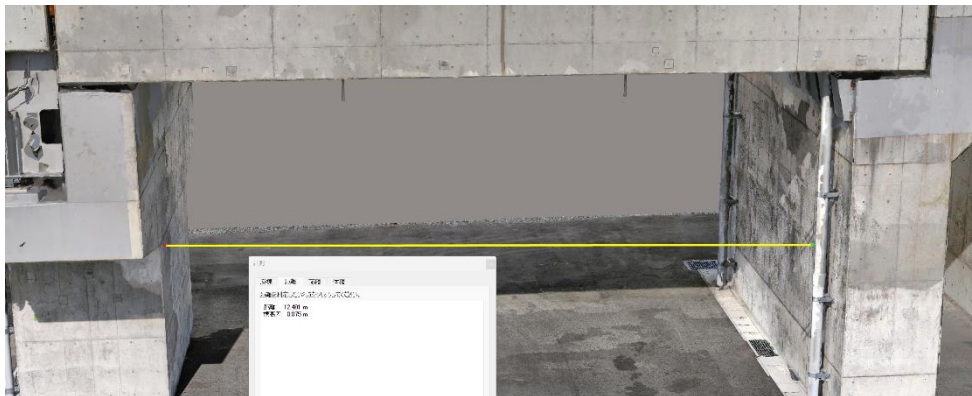
マーカの No.8 と No.12 間の距離 = 12.481m

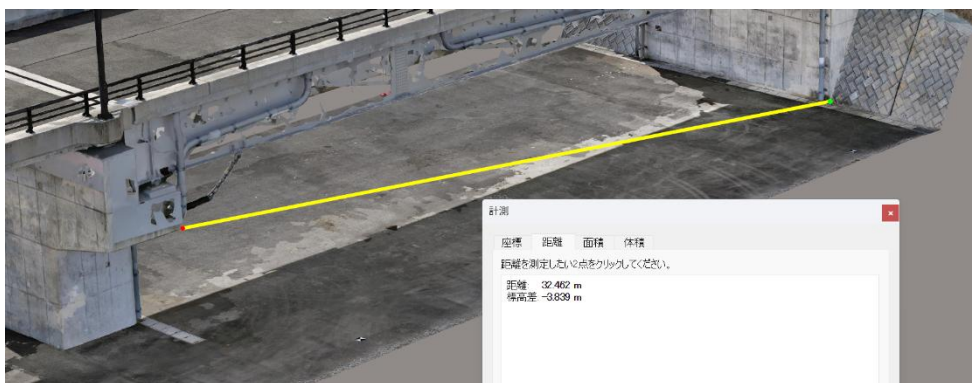
構造物カドの A008 と A009 間の距離 = 32.462m

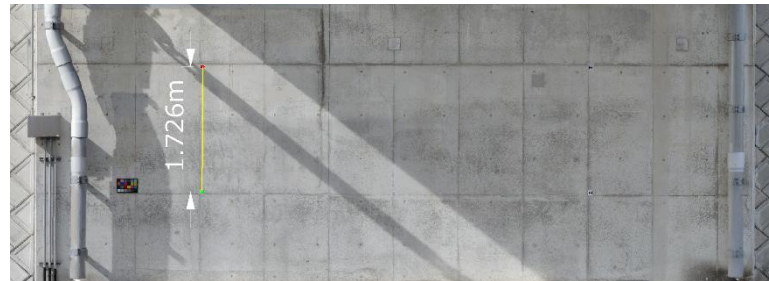
■ No.1-No.4 の比較

対象の2点	TS測量による点間距離	壁面オルソ画像上での距離	比較差分	合否
マーカーの No.1 と No.4	1.732 m	1.726 m	0.6 cm	合
マーカーの No.1 と No.2	5.399 m	5.396 m	0.3 cm	合
マーカーの No.1 と No.3	5.668 m	5.664 m	0.4 cm	合

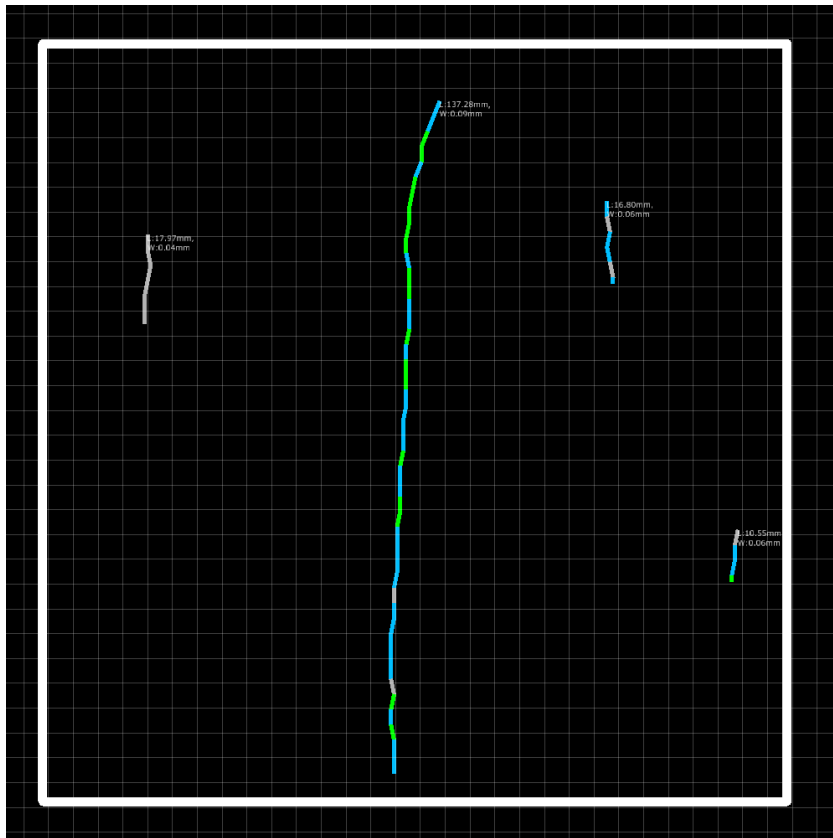
< 3. CAD形式での出力 0.1mmクラック CAD図面表示 >

近接撮影 解像度 0.08mm

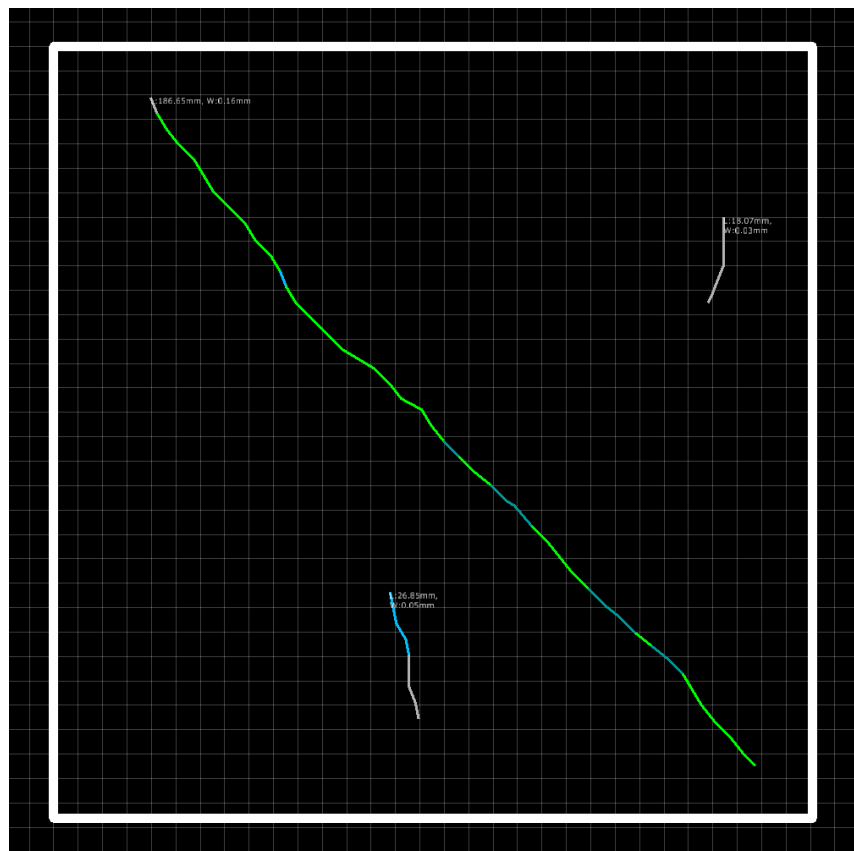
＜ 3. CAD形式での出力 0.2mmクラック CAD図面表示 ＞

近接撮影 解像度 0.08mm

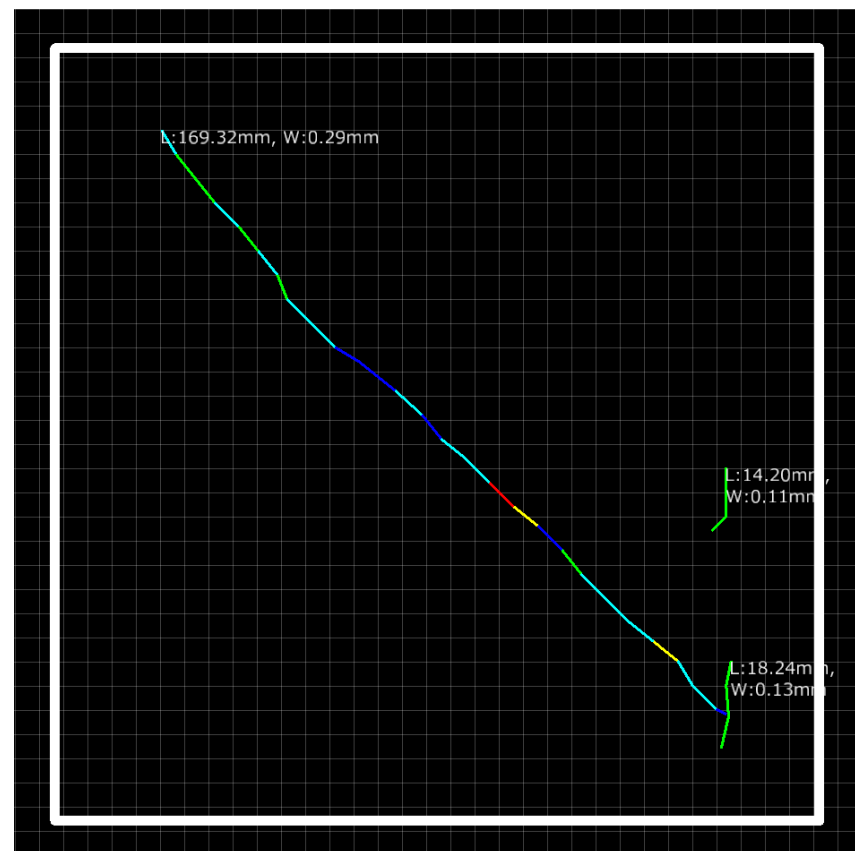
オルソ画像 解像度 0.5mm
