「ドローンによる構造物点検技術の推進」  
における設備導入後のテスト・結果報告

株式会社エアロ・フォト・センター

2026年2月

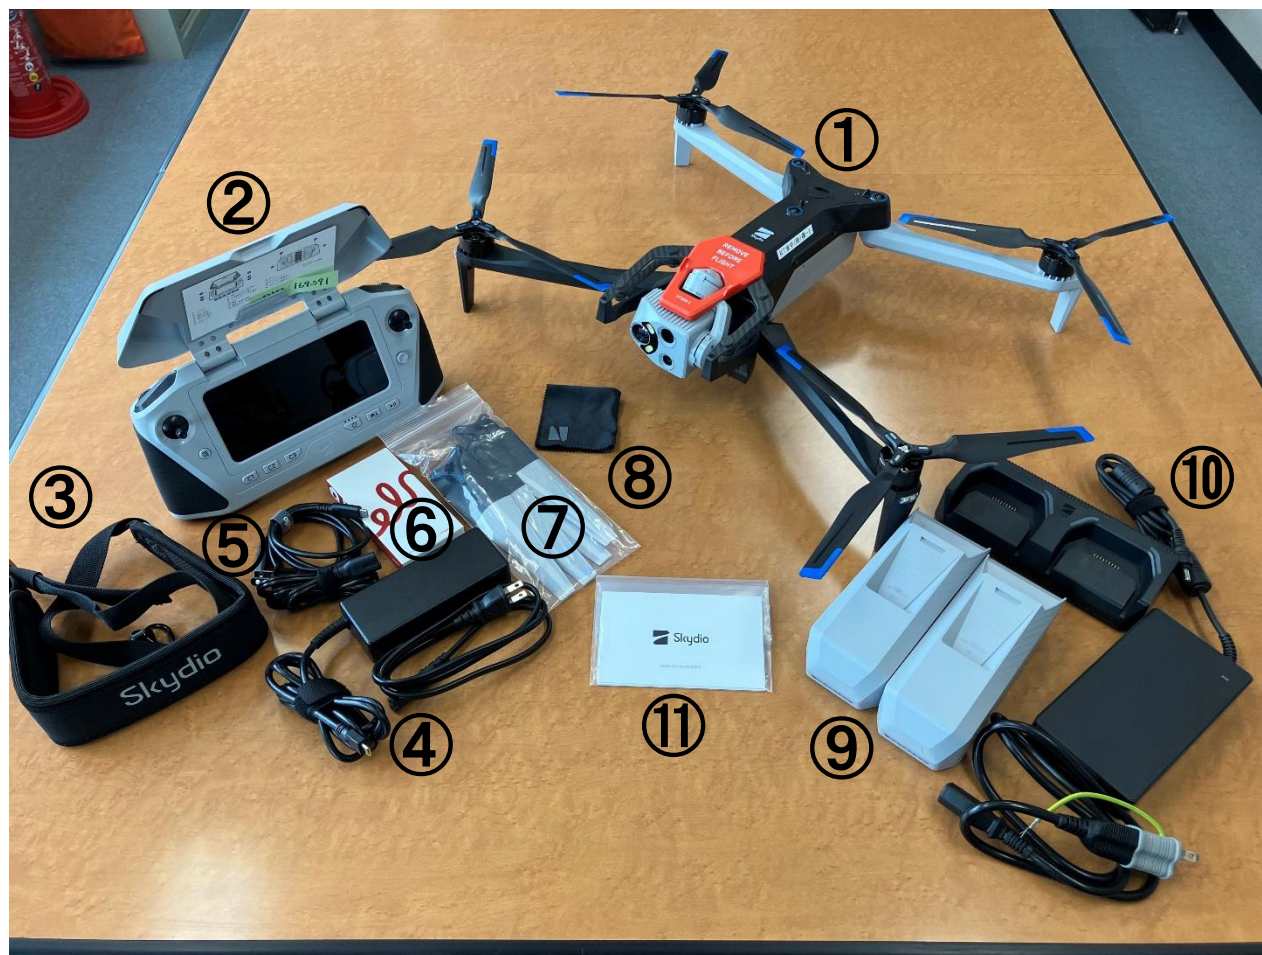
## ① SkydioX10 導入 機器一式

- ①機体(バッテリー接続)
- ②X10専用プロポ
- ③プロポ用ネックストラップ
- ④プロポ充電ケーブル
- ⑤USB-Cケーブル
- ⑥イーサネットアダプター
- ⑦交換用プロペラ
- ⑧クリーニングクロス
- ⑨バッテリー2本
- ⑩バッテリー充電器
- ⑪クイックマニュアル

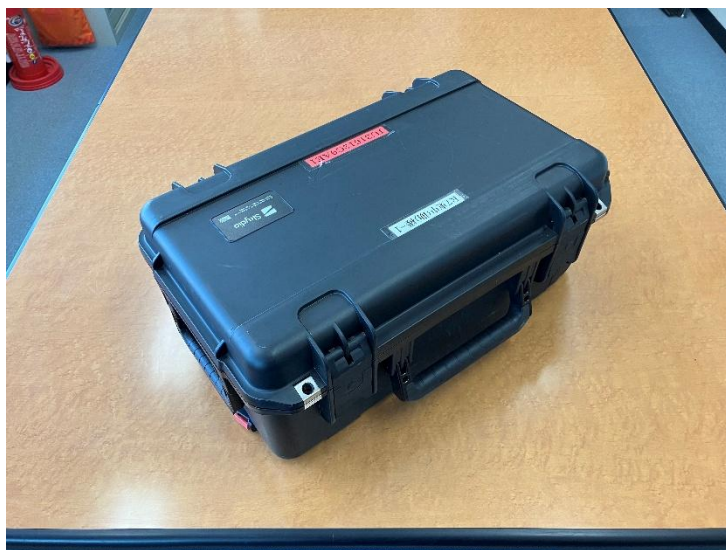
ドローン機体用 格納ケース

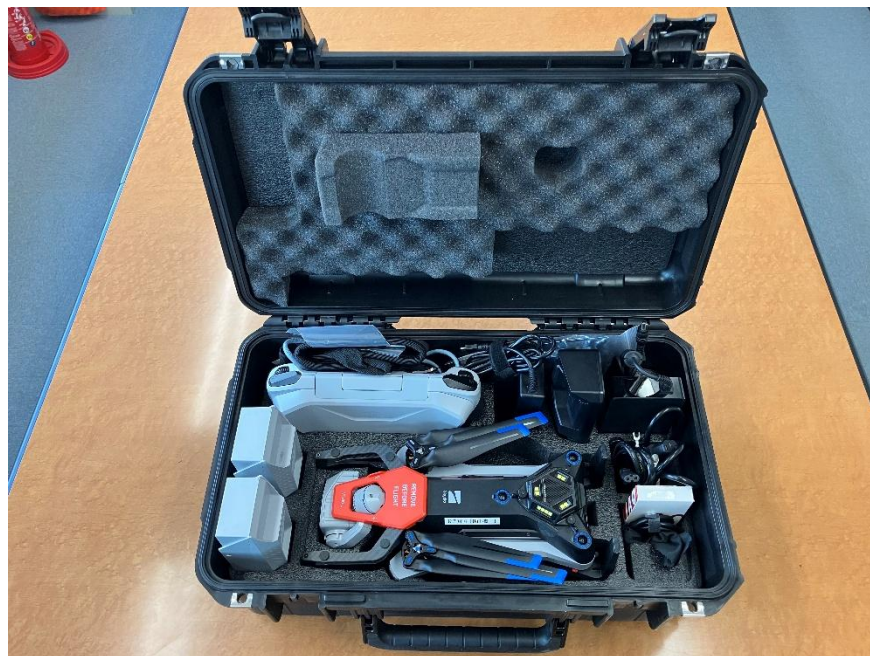
ドローン機体 格納状態

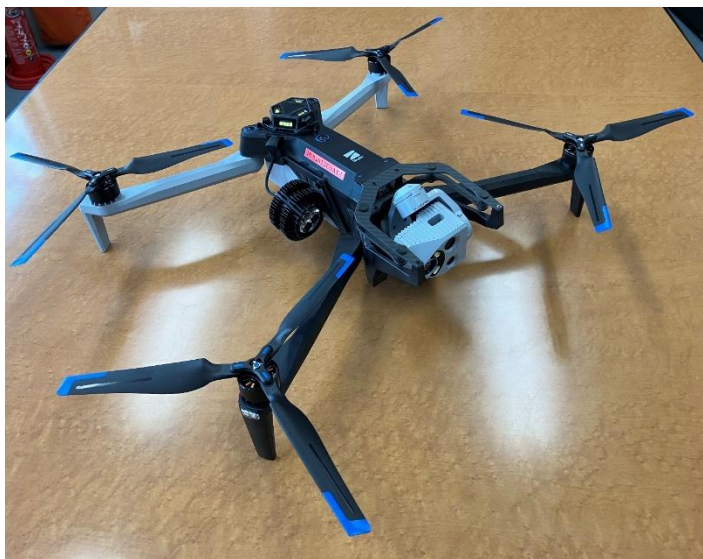
装備品を装着した状態

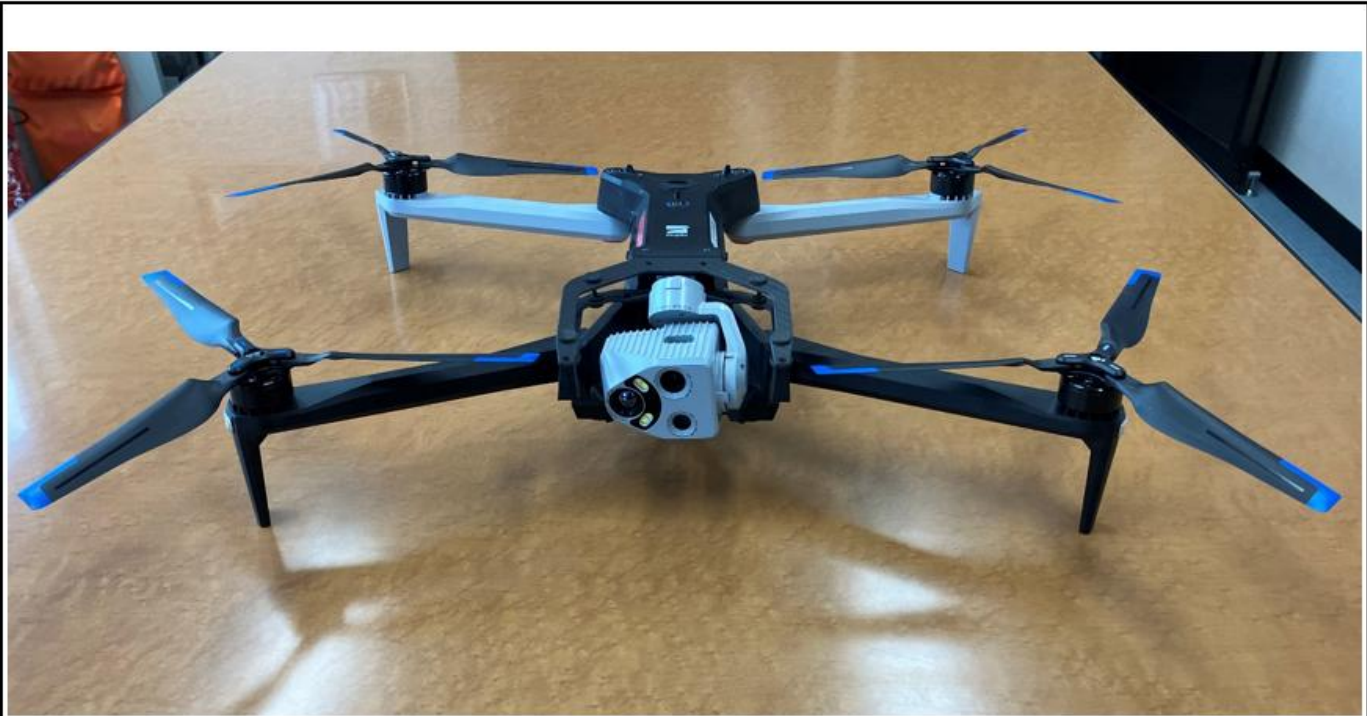
## ② SkydioX10の基本性能

| SkydioX10 基礎スペック | | | |
| プロペラ数 | 4枚 | 最大飛行時間(ホバリング状態) | 35分 |
| 機体重量(バッテリー含) | 2.11kg | 最大水平速度 | 20m/s |
| サイズ(折り畳み時) | 35.0 × 16.5 × 11.9cm | 運用限界高度 | 4500m |
| サイズ(運用時) | 78.9 × 65.0 × 14.4cm | 最大風圧抵抗 | 12.8m/s未満 |
| 積載可能重量 | 2.49kg | 電波到達距離 | 12km |

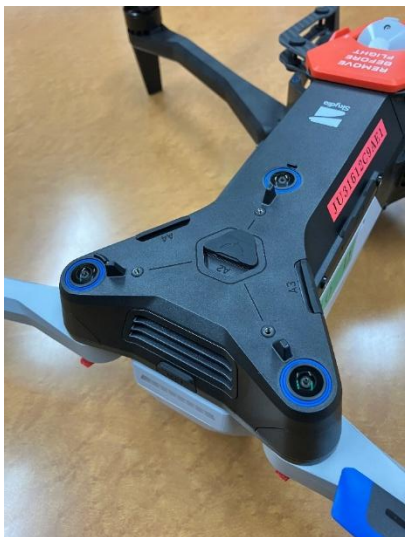
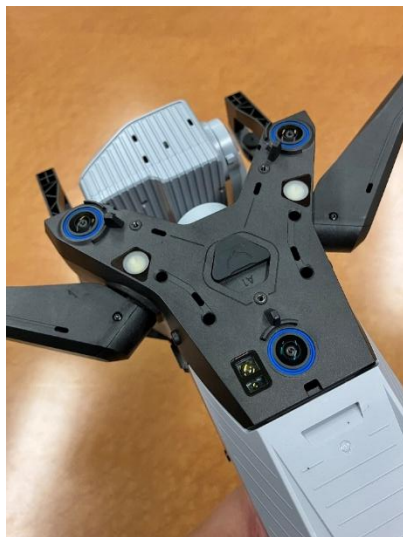
機体全面に搭載した6つのナビゲーションカメラを使用した  
ビジュアルSLAM技術により周囲の物体を認識し飛行しながら  
リアルタイムで周囲の3Dマップを作成するため、  
細かな構造物を自動で避けながら撮影に最適なルートを飛行できます。

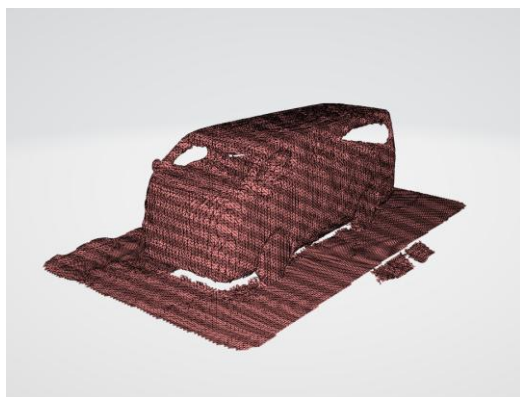
①ビジュアルスラムによる対象周辺の3D化  
(飛行の支障となる障害物情報の取得)

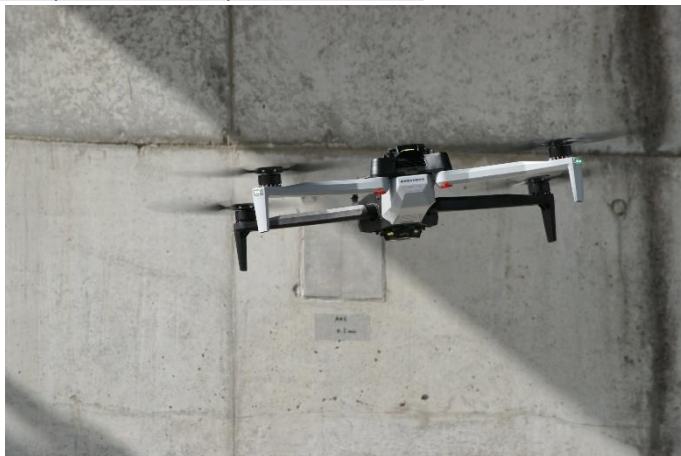
### ① 橋梁下(非GNSS環境)での飛行検証

壁面にある、ひび割れの入ったテストピースの近接撮影の様子 (壁面との最接近距離40cm)

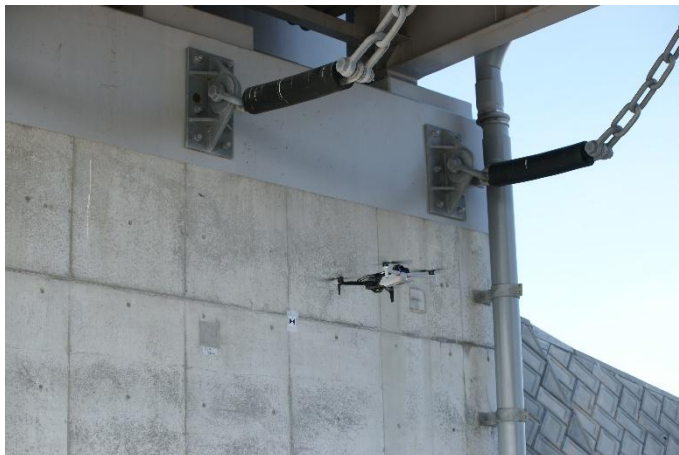
壁面にターゲットを張りTSで中心座標を取得。  
三次元モデル・オルソ画像の精度検証に利用した。

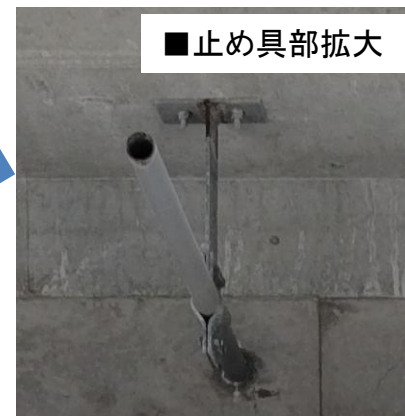
### ②撮影画像の精度検証

■画像上で0.2mmのひび割れを確認できる。

■機体直上方向の写真が撮影できるため全方向の撮影が可能。(従来機では不可能)

→対象との距離1.8mでの撮影で、0.2mmのひび割れを確認することができた。

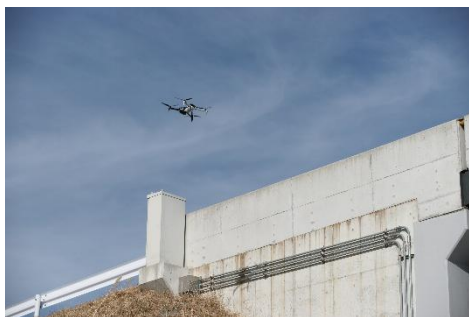
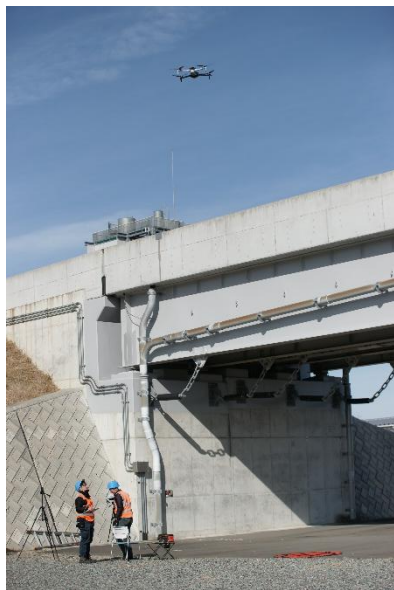
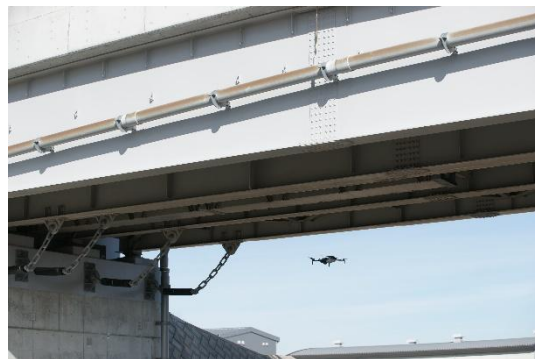
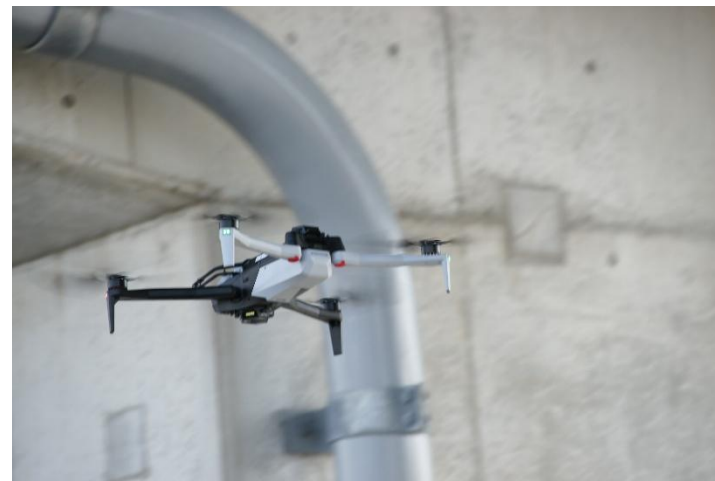
### ③3DScan機能の検証（※3DScan機能= 高精細三次元データの作成に必要な画像撮影を、SkydioX10が自律飛行により行う機能）

福島ロボットテストフィールド内にある試験用橋梁を対象とし、三次元モデルを作成する。  
対象物を認識した後はドローンが自動で飛行し、対象物を漏れなく撮影する。

→自律飛行による撮影を確認し、撮影漏れのない事が確認できた。

上部工の裏面も漏れなく3D化できている

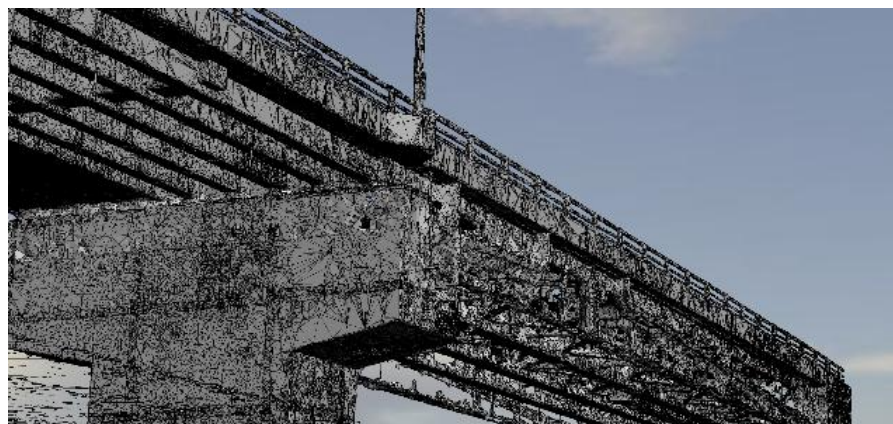
防護柵形状が三次元データ化されている様子(ワイヤフレーム表示)

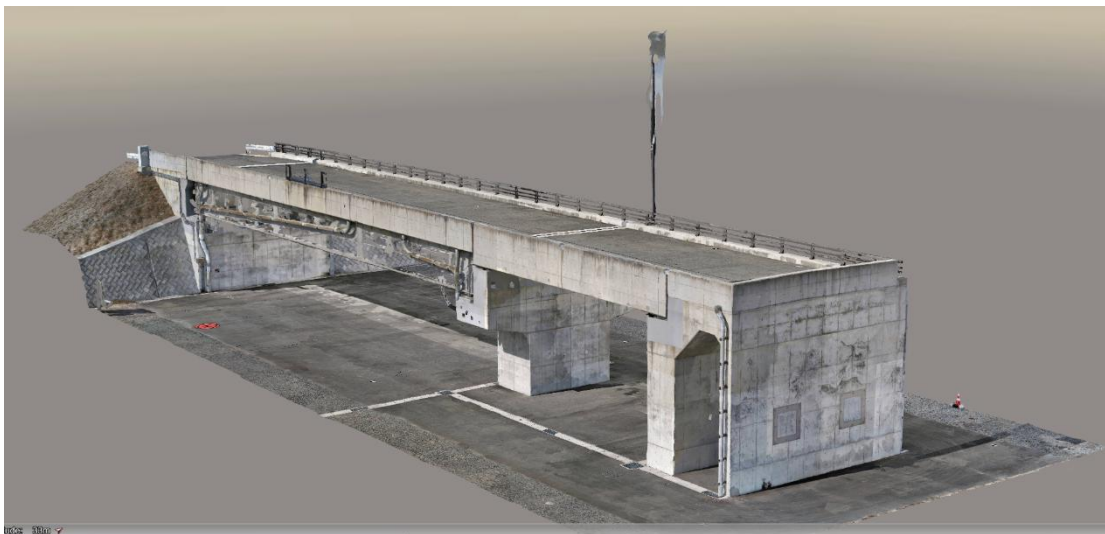
撮影画像からiTwin Capture Modelerで三次元データを作成して検査したところ、ほぼ全ての箇所で十分な重複撮影が成されており、不備の無い三次元データが作成されることが確認できた。

連続した撮影画像から作成された三次元データ

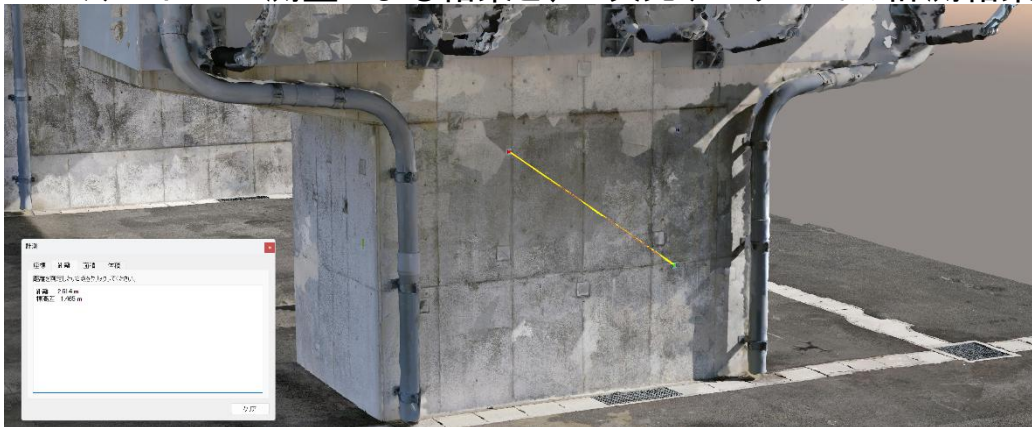
マーカの No.5 と No.7 間の距離 = 2.613m

マーカの No.5 と No.7 の起終点状況

| 対象の2点 | TS測量による点間距離 | 高精細三次元データ上での距離 | 比較差分 | 合否 |
|---|---|---|---|---|
| マーカ―の No.5 と No.7 | 2.602 m | 2.613 m | 1.1 cm | 合 |

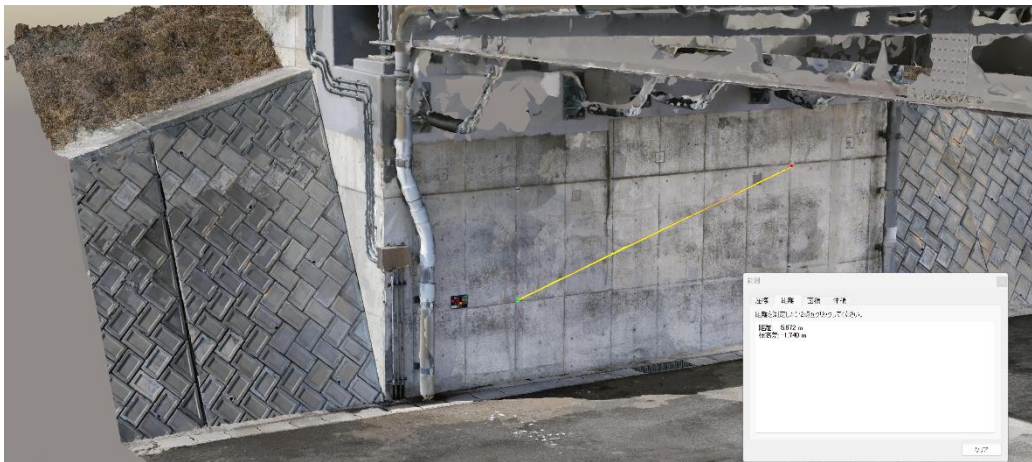
マーカの No.2 と No.4 間の距離 = 5.672m

マーカの No.2 と No.4 の起終点状況

| 対象の2点 | TS測量による点間距離 | 高精細三次元データ上での距離 | 比較差分 | 合否 |
|---|---|---|---|---|
| マーカ―の No.2 と No.4 | 5.660 m | 5.672 m | 1.2 cm | 合 |

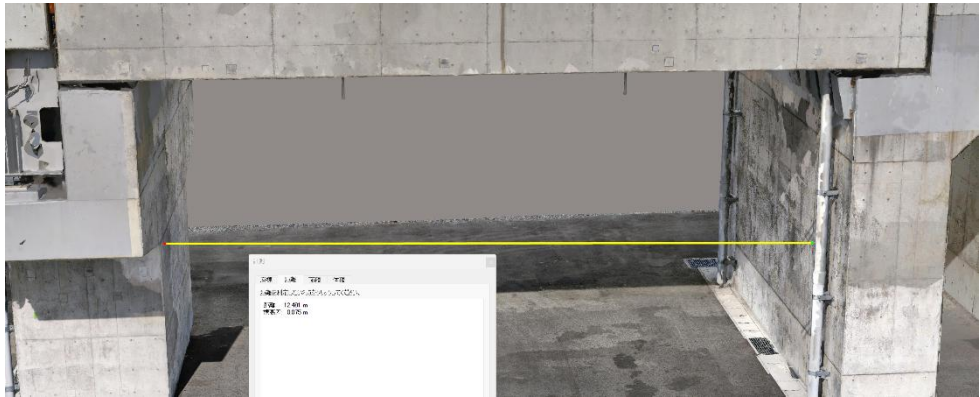
マーカの No.8 と No.12 間の距離 = 12.481m

| 対象の2点 | TS測量による点間距離 | 高精細三次元データ上での距離 | 比較差分 | 合否 |
|---|---|---|---|---|
| マーカ―の No.8 と No.12 | 12.491 m | 12.481 m | -1.0 cm | 合 |

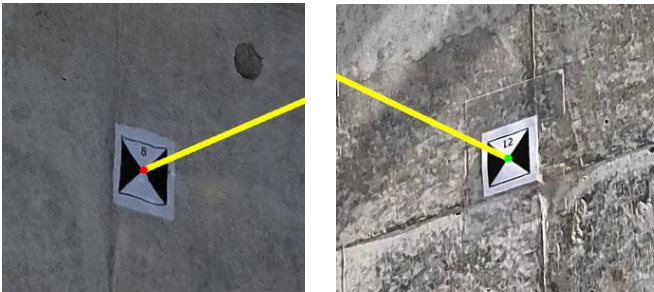
マーカの No.8 と No.12 の起終点状況

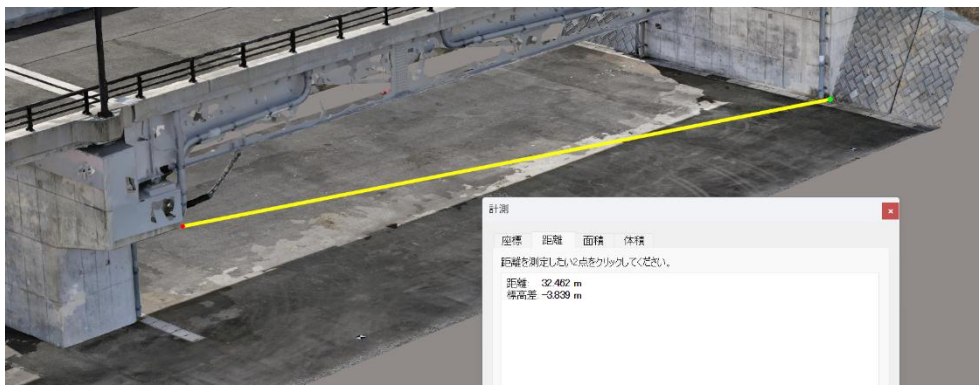
構造物カドの A008 と A009 間の距離 = 32.462m

| 対象の2点 | TS測量による点間距離 | 高精細三次元データ上での距離 | 比較差分 | 合否 |
|---|---|---|---|---|
| 構造物カドの A008 と A009 | 32.476 m | 32.462 m | -1.4 cm | 合 |

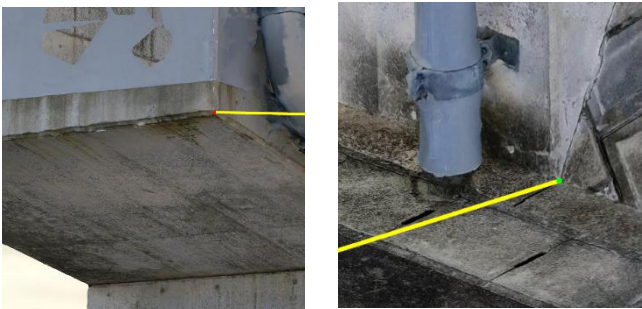
構造物カドの A008 と A009 の起終点状況

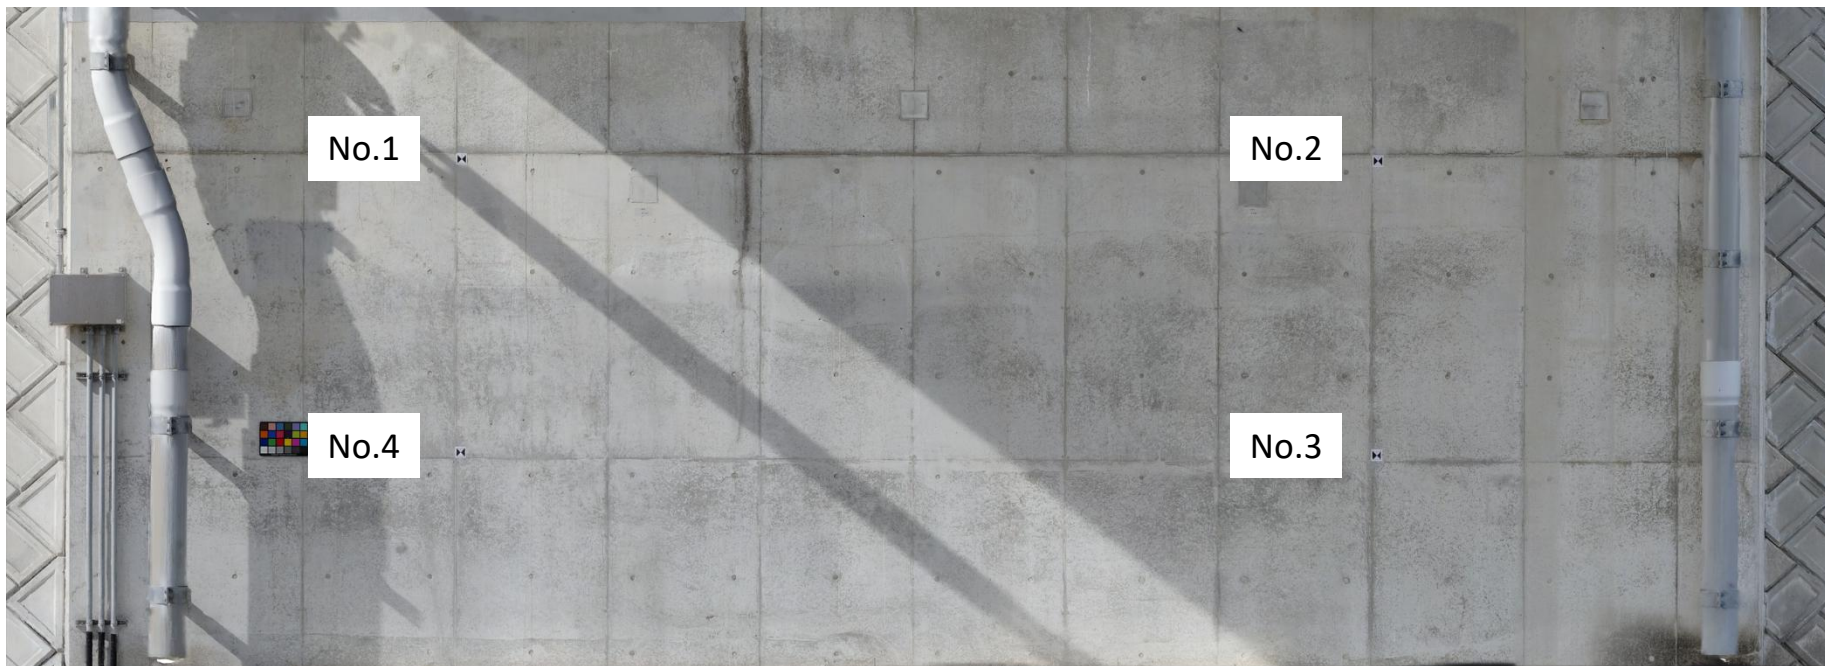
■画像上のNo.表記は壁面に貼付したマーカの名称を表す。

- 内容 : TS測量による結果と、オルソ画像上での計測結果とを比較する。  
任意の特徴点2点の点間距離の差を、複数個所で検査する。
- 手法 : iTwinCaptureModelerでは壁面に正対した状態の、  
高解像度のオルソ画像を出力することができる。  
SkydioX10の自律飛行で撮影された画像から、単一壁面のみの  
高精細三次元データを作成し、壁面オルソ画像を出力。  
TS測量で計測したマーカの座標から2点間距離を求め、  
壁面オルソ画像上での同位置の点間距離とを比較・検証した。
